Bertlog					KINGLINE					
PROJETO	DATA	NOME	CREA Nº	VISTO	ESCALA	1: 50	Nº FOLHA	04 de 14	REVISÃO	R02
COORDENADOR		ABNER RODRIGO T. MARIA	5062461388						CONTRATO Nº.	
RESP. TÉCNICO		WILLIAM H. V. GONÇALVES	5062278202						PROC. Nº.	
ASSUNTO	DEMOLIR E CONSTRUIR-REFORMA E AMPLIAÇÃO UBS VICENTE DE CARVALHO									
LOCAL	RUA JAIR MIRANDA DE SOUZA, 451 - JARDIM VICENTE DE CARVALHO

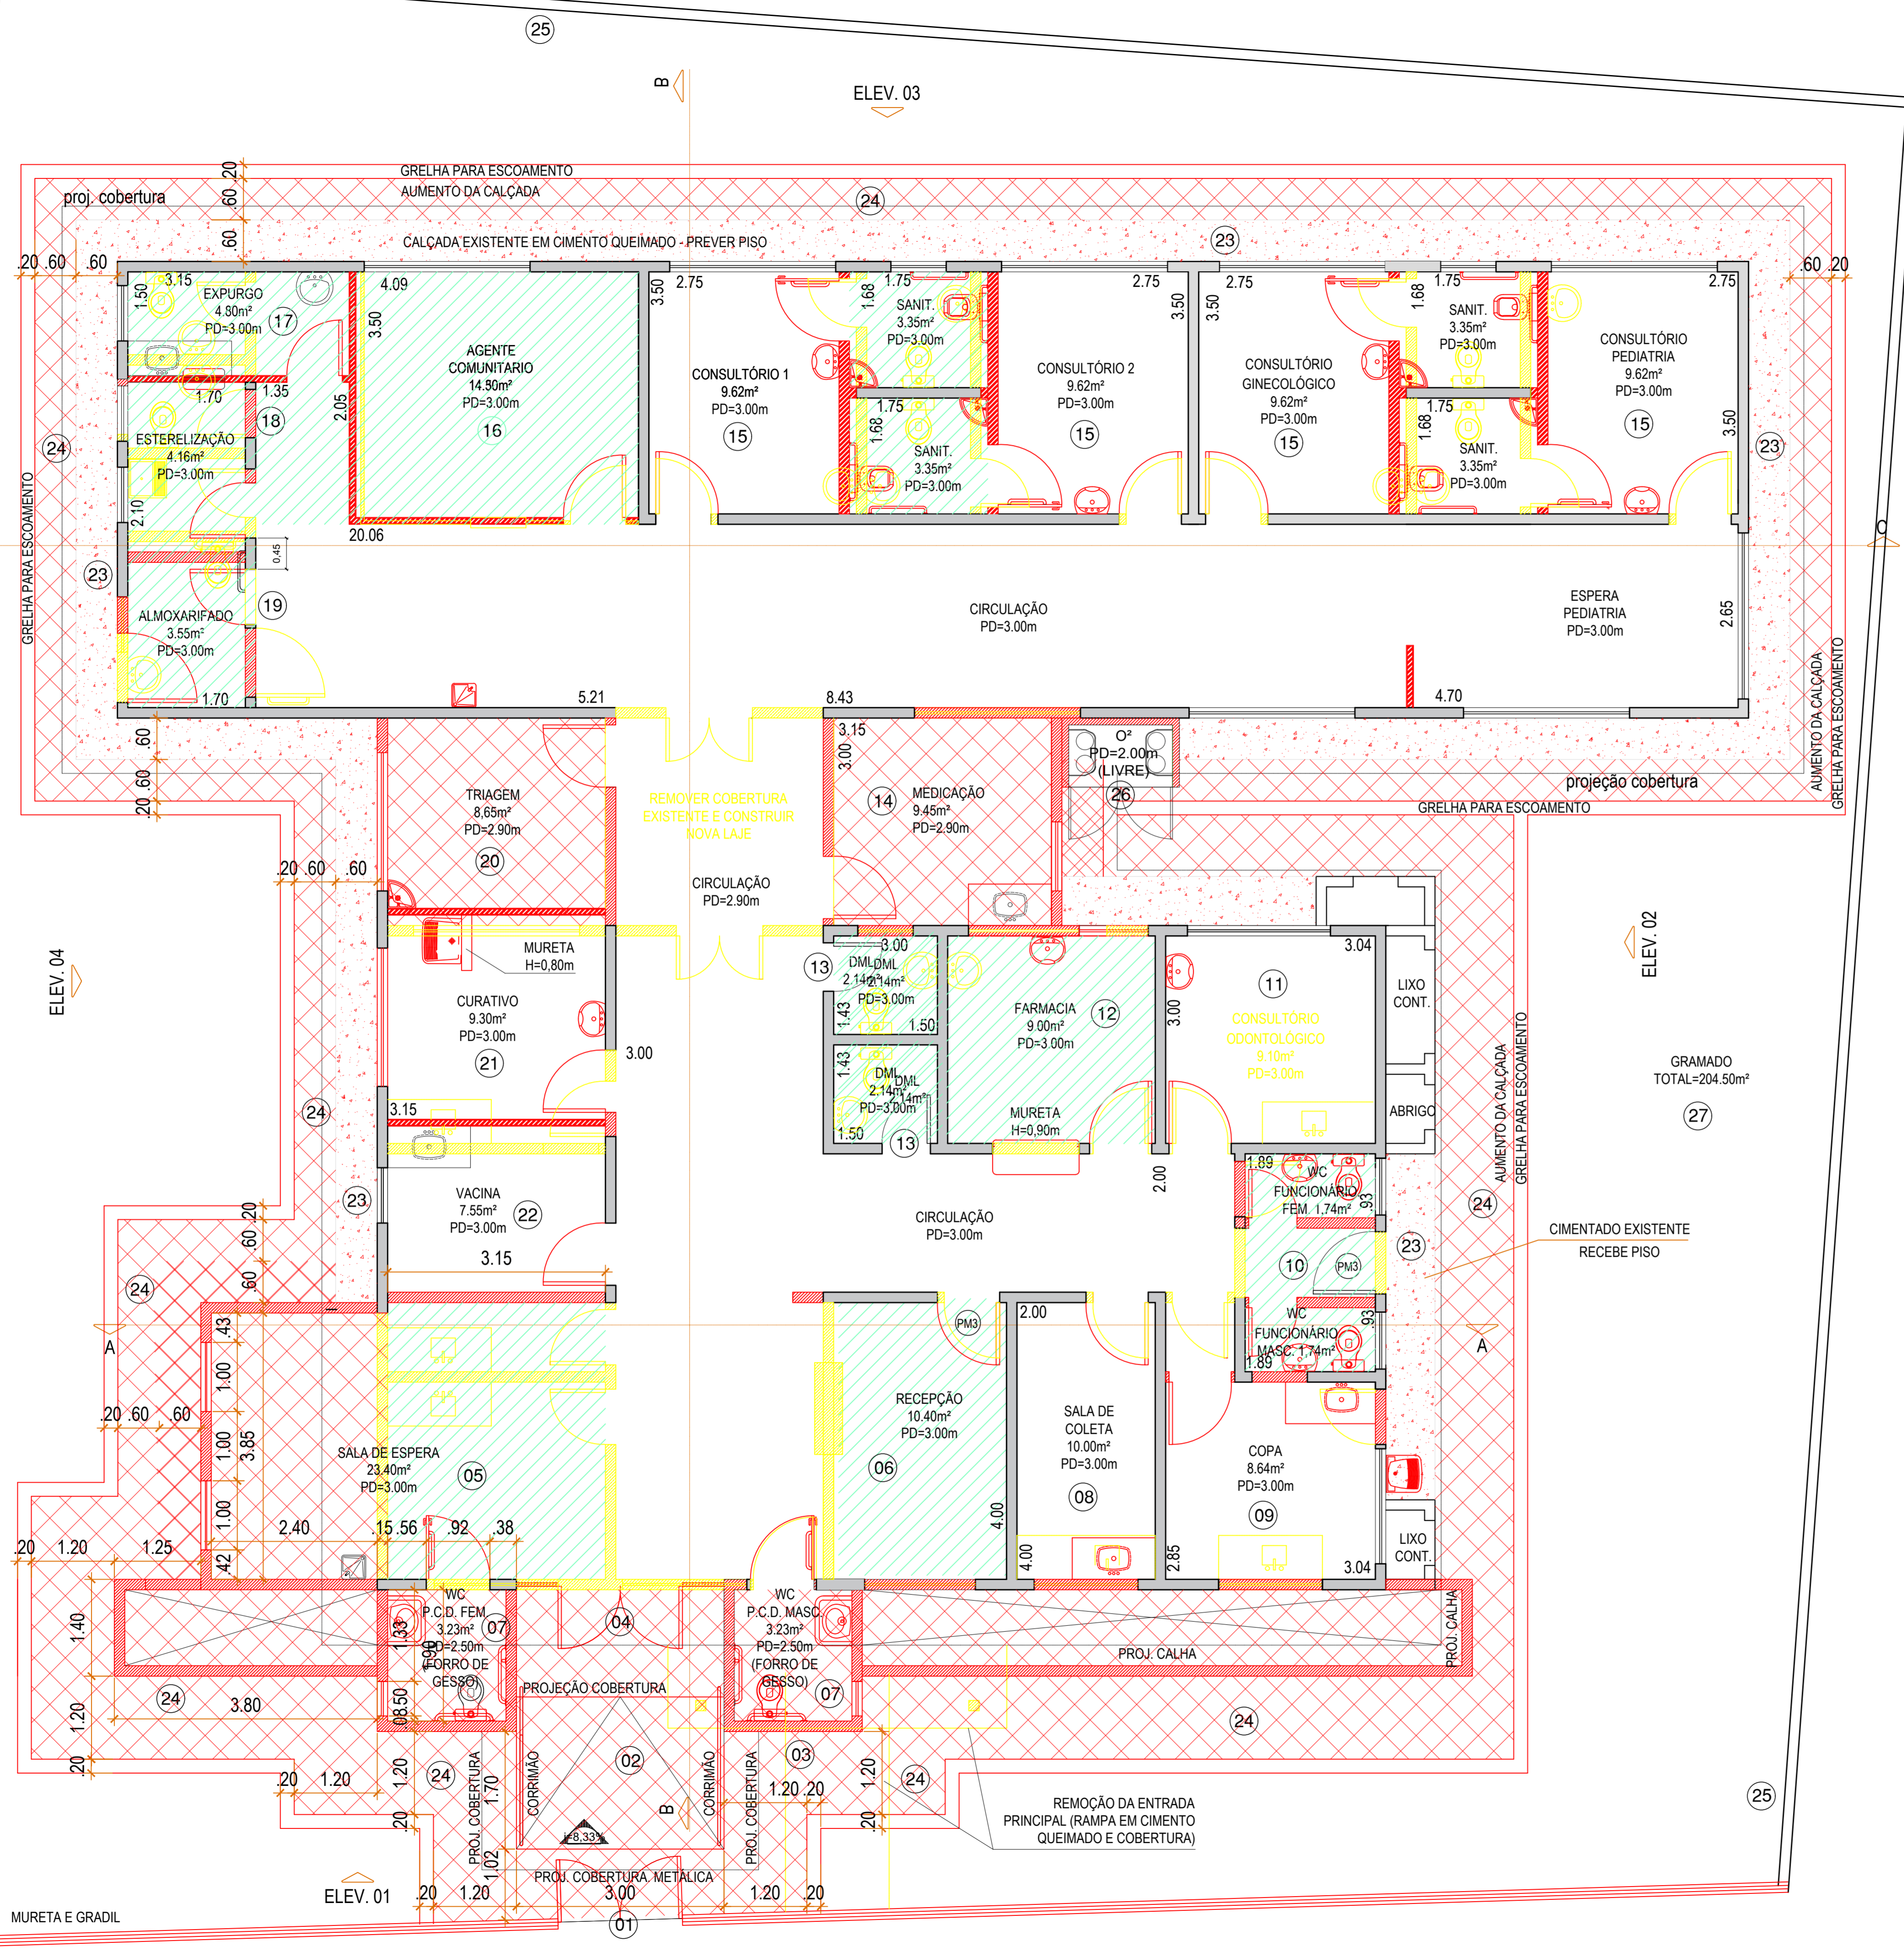
CÓD.	DESCRIÇÃO
01	GRADIL EM ARAME DE AÇO GALVANIZADO POR IMERSÃO A QUENTE, SOLDADO E REVESTIDO COM 300µ (micra) DE PVC DE ALTA ADERÊNCIA NA COR BORDÔ CHUMBADO EM BASE DE ALVENARIA H= 30m COM PINTURA NA COR CINZA ESCURO.
02	RAMPA EM CONCRETO COM PINTURA NA COR CINZA ESCURO. CORRIMÃO EM INOX DOS DOIS LADOS. H=0.92m
03	FACHADA <ul style="list-style-type: none"> - BASE APLICAÇÃO DE AZULEJO NA COR CINZA MÉDIO 20x20cm; - PINTURA NA COR CINZA MÉDIO; - AZULEJO NA COR BORDÔ NA PARTE SUPERIOR; - PINTURA PA COR CINZA ESCURO COM FRISOS DE 4x2cm; - MARQUISE EM POLICARBONATO LISO SUSTENTADO POR TIRANTES QUE POR SUA VEZ ESTÃO FIXADOS NA PAREDE.
04	ENTRADA: PORTA DUPLA DE VIDRO COM PERFIL METÁLICO PINDADO NA COR PRETO.
05	SALA DE ESPERA : AUMENTO DA CONSTRUÇÃO ATENDENDO A 26 PACIENTES SENTADOS EM LONGARINAS E ESPAÇO PARA PCD.
06	RECEPÇÃO: ABERTURA DA PAREDE E COLOCAÇÃO DE NOVO MOBILIÁRIO.
07	BANHEIROS PCD: NOVOS BANHEIROS (FEMININO E MASCULINO) ATENDENDO AS NORMAS DE ACESSIBILIDADE.

08	SALA DE COLETA: FECHAMENTO DE JANELA; NOVA BANCADA E MOBILIÁRIO.
09	COPA: FECHAMENTO DE PORTA E JANELA; NOVA BANCADA E MOBILIÁRIO.
10	SALA DE GERÊNCIA FOI TRANSFORMADA EM DOIS BANHEIROS DE FUNCINÁRIOS BEM COMO ENTRE ELLES FOI CRIADA UMA SAÍDA LATERAL PARA A ÁREA EXTERNA.
11	CONSULTÓRIO ODONTOLÓGICO: SERÁ MANTIDA A CADEIRA EXISTENTE APENAS TROCANDO O LAVATÓRIO DE LOUÇA DE LUGAR.
12	FARMÁCIA: AÉRA DE DISPENSAÇÃO, ALTERAÇÃO DO TAMNHO DA JANELA BEM COMO LOCAL; TROCA DA DO LAVATÓRIO E MOBILIÁRIO.
13	DML: TRANSFORMAÇÃO DOS BANHEIROS EXISTENTES EM DML.
14	SALA DE MEDICAÇÃO: CRIAÇÃO DE UMA NOVA SALA COM LOUÇA, PONTOS E MOBILIÁRIO.
15	CONSULTÓRIOS: TROCA DA LOUÇA DO LAVATÓRIO EXTERNO (MODELO E LOCAL); BANHIRO MODIFICADO ATENDENDO AS NORMAS DE ACESSIBILIDADE; NOVO MOBILIÁRIO E PONTOS
16	SALA PARA OS AGENTES COMUNITÁRIOS COM MOBILIÁRIO E PONTOS LOCADOS
17 18 19	BANHEIROS E DML FORAM TRANSFORMADOS EM EXPURGO, ESTERILIZAÇÃO E ALMOXARIFADO.

20	TRIAGEM: CRIAÇÃO DE UMA NOVA SALA (MOBILIÁRIO, LAVATÓRIO E PONTOS)
21	CURATIVO: SALA RELOCADA ALTERAÇÃO DE LAVATÓRIO; PONTOS E MOBILIÁRIO.
22	VACINA: SALA RELOCADA; ALTERAÇÃO DE LAVATÓRIO; PONTOS E MOBILIÁRIO.
23	CALÇADA CONTORNADO A CONSTRUÇÃO EXISTENTE EM CIMENTO COM MUITOS LOCAS DANIFICADO. REFAZER ONDE FOR NECESSÁRIO E APLICAR PISO.
24	AUMENTO DA CALÇADA EM TODO PERÍMETRO BEM CCOLOCAÇÃO DE GRELHAS
25	MURO EXISTENTE: FAZER REPAROS E APLICAR PINTURA CONFROME ESPECIFICADO.
26	ABRIGO PARA CILINDRO DE OXIGÊNIO
27	FAZER MANUTENÇÃO NO GRAMADO EXISTENTE NA ÁREA EXTERNA
